UNIVERSIDAD DE CUENCA

Facultad de Ingeniería
Carrera de Ingeniería Civil

Plan de intervención vial en base a la evaluación del PCI (Pavement Condition Index), caso de estudio Quinta Chica Baja, Cuenca-Ecuador

30-marzo-2021

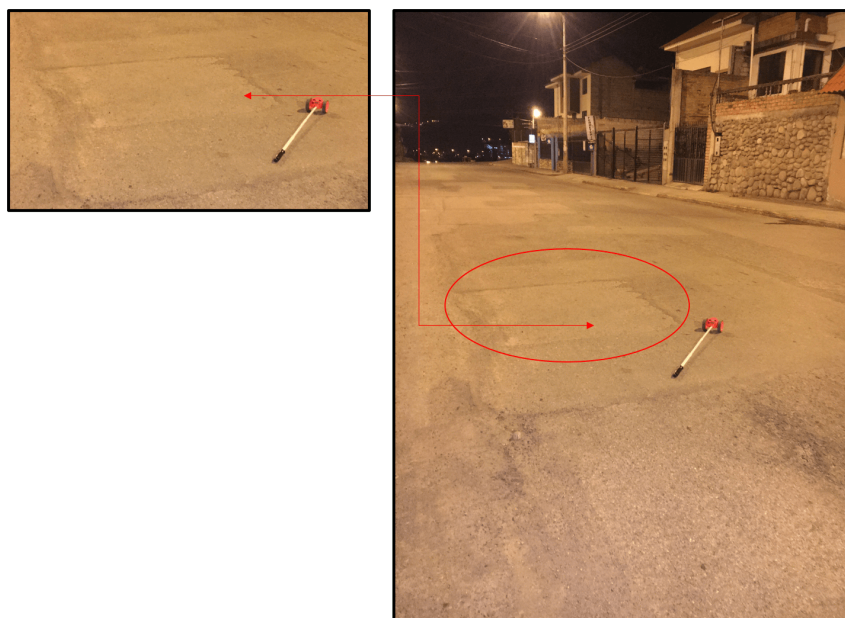
Figura 13 Depresión sobre tramo 1.

En la Figura 13, se puede apreciar la depresión que presenta el tramo 1, unidad de muestreo 8, el cual se da debido al desnivel existente entre los parches largos y la calzada original. Dada la condición presentada, ha sido clasificada acorde al nivel de severidad baja.

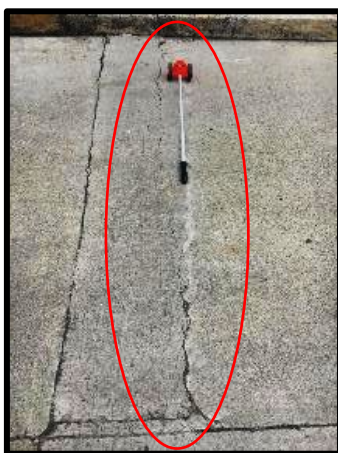
Figura 34 Falla por Agrietamiento lineal sobre tramo 6.

La Figura 34, muestra la falla por agrietamiento lineal sobre el tramo 6, unidad de muestreo 2, con un nivel de severidad bajo. Se puede apreciar que la grieta divide la losa a lo largo de su ancho desde la junta de dilatación hasta la vereda.

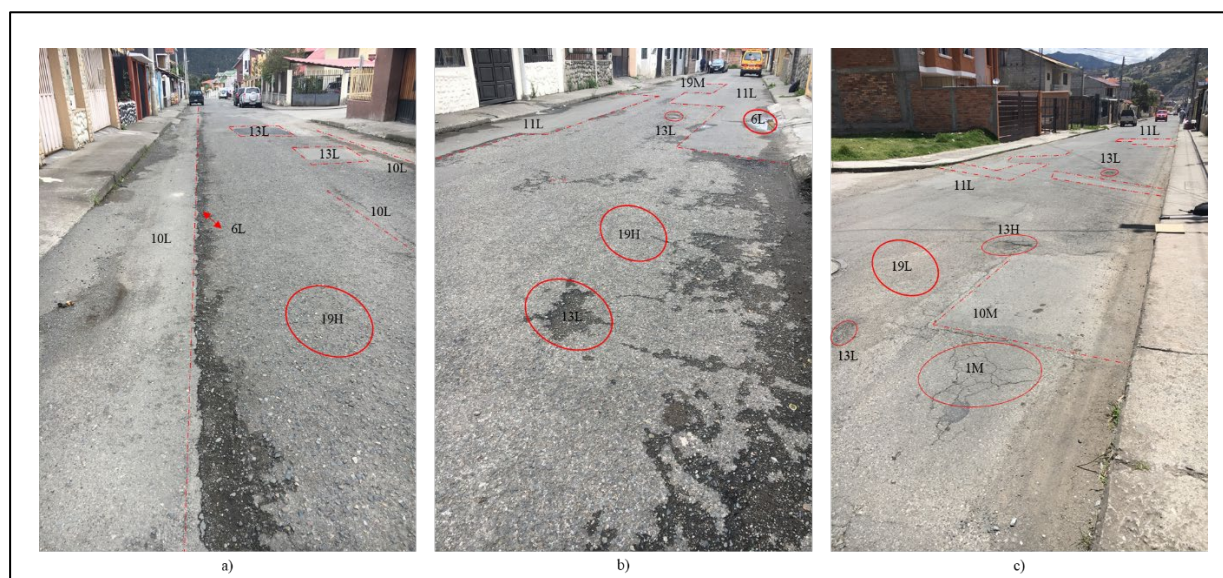
Figura 51 Fallas sobre diferentes tramos.

En la Figura 51, se muestra ciertos casos presentados en campo, estos ejemplos corresponden principalmente al tramo 11(a), tramo 12(b) y tramo 4(c), respectivamente.

En estos tres ejemplos se exhibe la presencia de varias fallas sobre la capa de rodadura, siendo el parcheo de baja severidad y el desprendimiento de agregados los más comunes.

La calle Patococha (Figura 51a) como se observa, presentó un alto grado de desprendimiento de agregado (19H) a lo largo de la totalidad del tramo, lo cual favoreció la presencia de un

La calle Lagartocha (Figura 51b), por su parte presentó fallas del tipo parcheo de baja severidad con presencia de cierto desnivel (11L) en un lugar puntual, cuya característica fue la acumulación de agua superficial. En este sector se evidenció la meteorización de los agregados entorno a dos severidades media (19M) y alta (19H), así como la presencia de baches de baja severidad con ínfima evolución (13L). Los orígenes de estas fallas están influenciadas principalmente al factor climático y a las cargas vehiculares, debido a la presencia de defectos en la estructura y superficie del pavimento.

Por último, la calle Patoquinoas (Figura 51c), posee mayor grado concurrencia vehicular con relación a las dos anteriores, presentó fallas del tipo parcheo de baja severidad (11L) con combinación de piel de cocodrilo (1M), baches (13L), agrietamiento longitudinal y transversal (10M) y desprendimiento de agregados de baja severidad (19L).

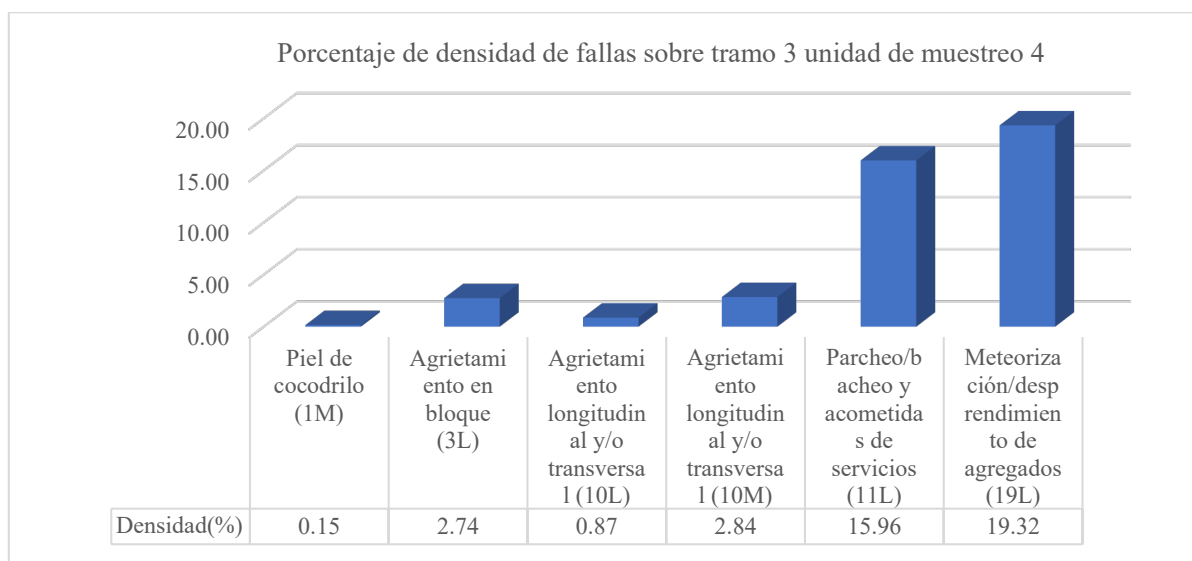
Figura 54 Porcentaje de fallas en tramo 3 unidad 4.

La Figura 54, muestra el esquema en barras porcentual de la densidad obtenida en cada una de las fallas existentes en la unidad de muestreo 4 sobre el tramo 3. Se evidencia un grado de meteorización leve con una densidad de 19.32%.

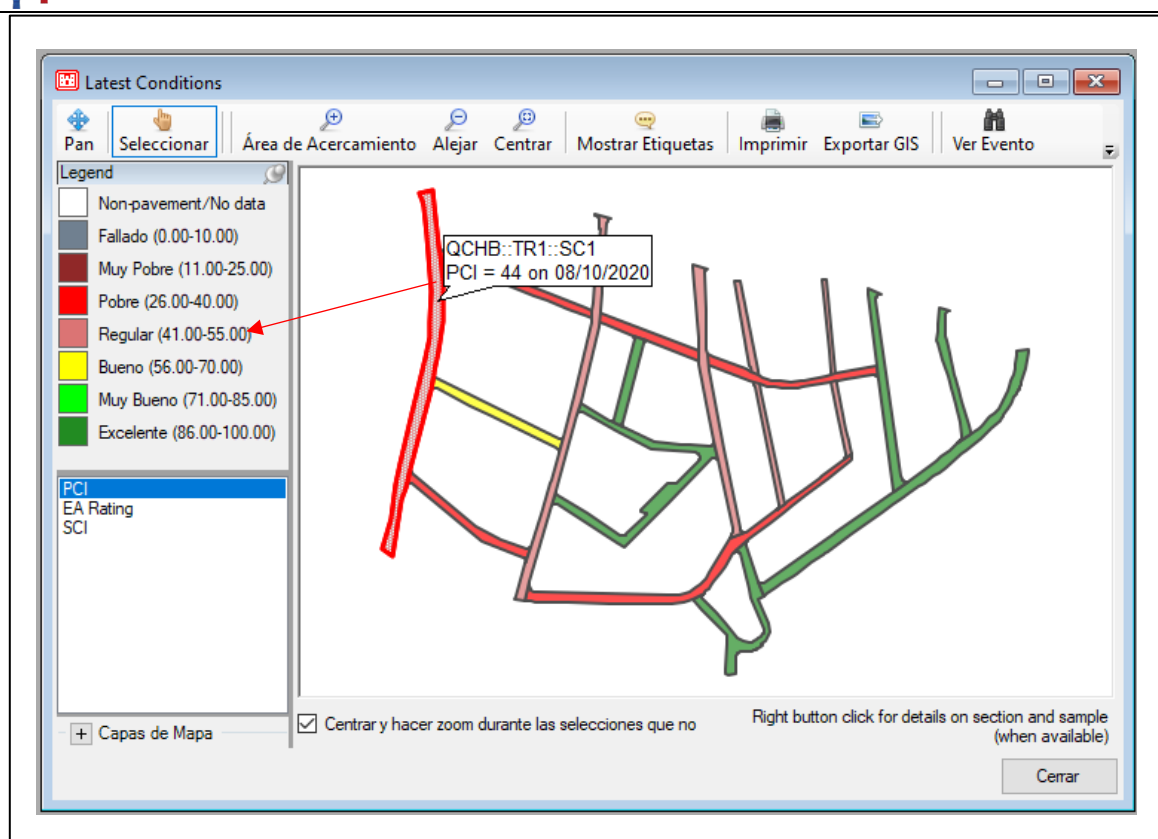
Figura 61 PCI para red de Quinta Chica Baja.
Fuente: PAVER (modificado por Autor).

En la Figura 61, se observa el valor cuantitativo PCI asignado para cada uno de los tramos en Quinta Chica Baja. En tramo 1 de la figura, se obtuvo un valor numérico de 44 con una valoración cuantitativa de Regular. PAVER permite a su vez observar la fecha de inspección de cada uno de los tramos, y de acuerdo al índice requerido (PCI).

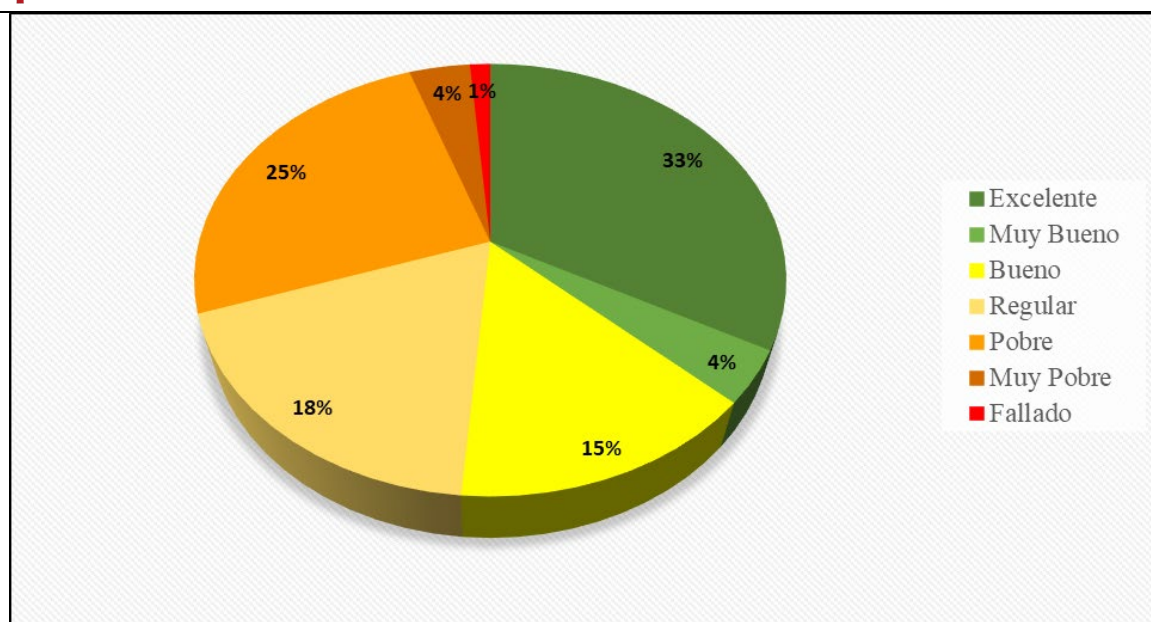
Figura 63 PCI por unidad de muestreo.

En la Figura 63, se presenta el gráfico de estado del pavimento de acuerdo con la calificación cuantitativa propuesta por el PCI. De la totalidad de unidades de muestreo analizadas 25 se encuentran en estado Excelente, 3 en Muy Bueno, 11 en Bueno, 14 en Regular, 19 en Pobre, 3 en Muy Pobre y 1 en Fallado. Lo que corresponde a un porcentaje de 33%, 4%, 14%, 18%, 25%, 4% y 1%, respectivamente.

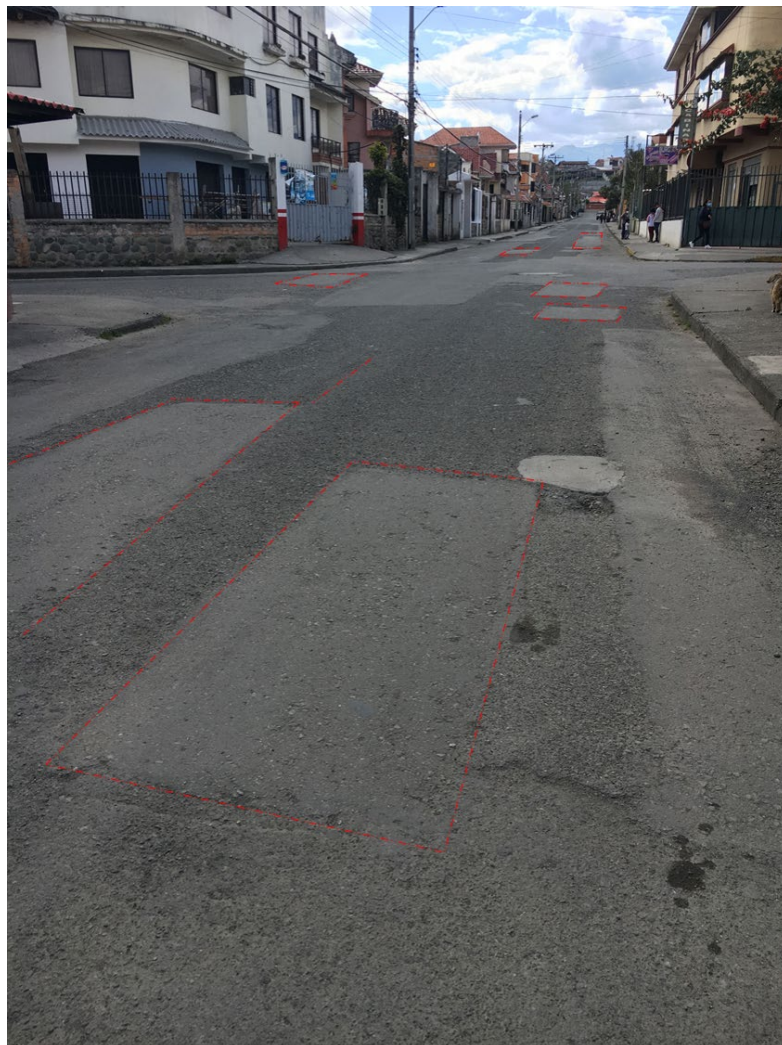
Figura 66 Calle Patoquinoas.

En la Tabla 26, se presenta el resultado de PCI para cada uno de los tramos en la zona de estudio, donde la totalidad del pavimento del tipo rígido de acuerdo al índice está en Excelente condición, mientras que el pavimento asfáltico presenta variación en su estado desde Regular a Pobre. La diferencia entre el cálculo manual y PAVER, al igual que las unidades de muestreo, ha sido mínima, lo cual no conllevó a realizar cambios en su calificación cualitativa, siendo la máxima diferencia en tres puntos correspondiente al tramo 3. El menor valor de PCI presentado correspondió a la calle Patoquinoas, cuyos daños principales han sido influenciado por bacheo, meteorización de agregados y en menor medida el agrietamiento longitudinal y transversal, como se aprecia en la Figura 66.

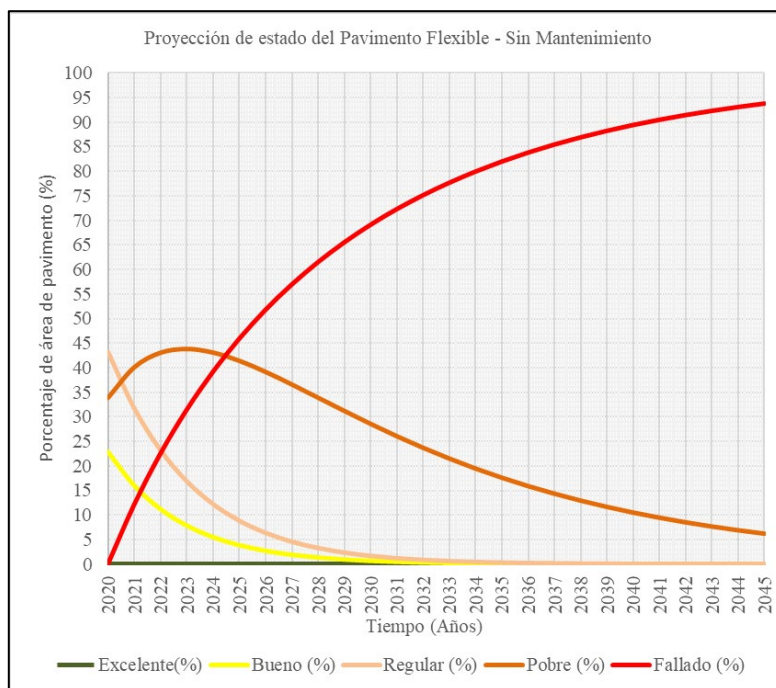
Figura 93 Proyección del estado del pavimento flexible Sin Mantenimiento.

La inexistencia de mantenimiento alguno como se muestra en la Figura 93 conllevaría que para el año 2045 el 6.26% del área de pavimento asfáltico presente un estado Pobre y el 93.73% presente un estado Fallado, dando a entender que el nivel de serviciabilidad en 25 años a partir del año 2020 decaería hasta establecerse en un nivel de servicio pésimo e inadmisibles para los usuarios.

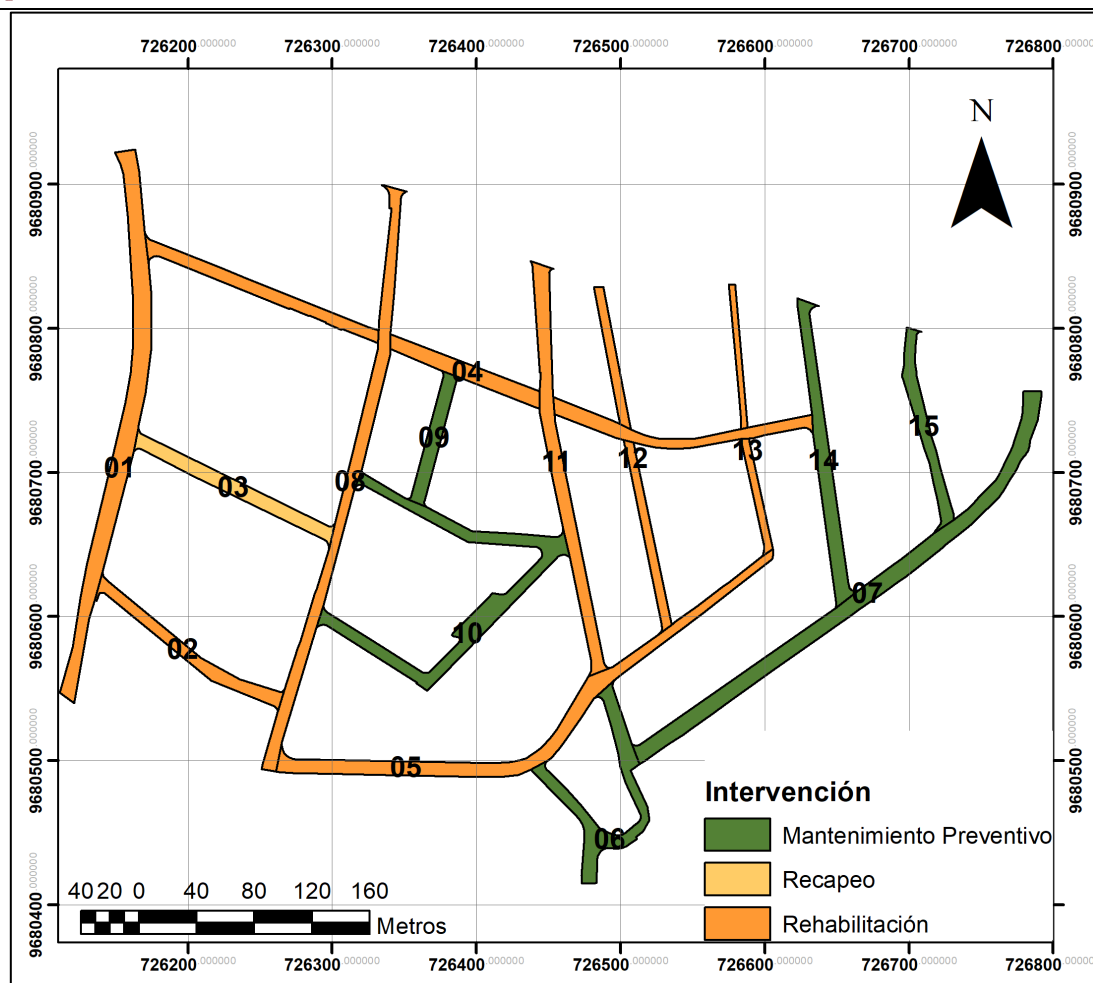
Figura 103 Intervención por tramos.

Las fallas deducidas por PCI y las intervenciones propuestas por la metodología, conllevan a que aproximadamente el 91% del área total de pavimento flexible necesita una intervención del tipo rehabilitación. Estos trabajos se proponen de acuerdo a lo expuesto en el apartado 7.2, donde la recuperación de la capa de rodadura cubre un área de 17640 m², sobre los tramos que comprenden las calles Patoquinoas, La Toreadora, Luspa, Quinuas, San Pablo del Lago, Patococha y Lagartococha.
